Restauration de la tour Chappe du Trou d'Enfer : entre fidélité et adaptation

François Semichon
Architecte DPLG

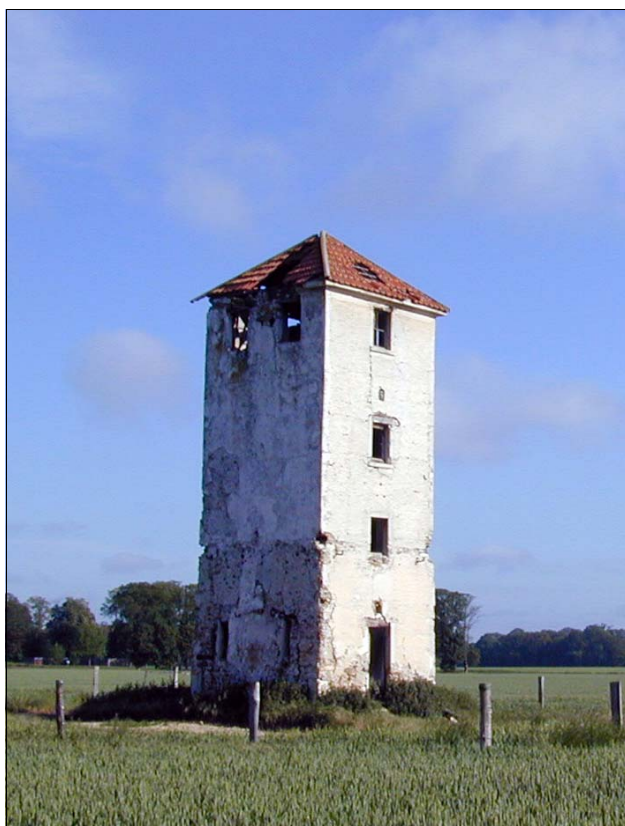
FIG. 1 – Tour du télégraphe du Trou d'Enfer, avant les travaux (avril 2007).

La façade sud-ouest vers les Clayes-sous-Bois était la plus fragilisée, le conduit de cheminée central dans l'épaisseur du mur créait une véritable saignée dans la maçonnerie. Ses parois externes et internes n'étaient épaisses que de 10 à 12 cm sur une hauteur de 10 mètres. En 1852, le télégraphe cesse de fonctionner. Après 1853, lors de l'aménagement de la tour en poste d'observation pour l'administration forestière, cinq baies sont créées au rez-de-chaussée et au dernier niveau. Le conduit de cheminée est prolongé sur le toit avec la construction d'une souche. La chute de cette souche a laissé un trou béant prédisposant à l'éboulement de l'édifice. Heureusement le faible poids de la couverture en tuiles mécaniques a joué un rôle retardateur au risque d'effondrement.

La première intervention sur le site a donc été de sécuriser le bâtiment par la construction d'un ensemble de butons triangulés formant des appuis sur les trois premiers mètres de hauteur, par la pose d'étrésillons sur chaque baie et, en complément, la pose de cerclages métalliques à mi-hauteur de la tour et à 9 m soit à 1 m sous l'arase des murs. Après la construction des échafaudages extérieurs, la seconde intervention fut la dépose de la couverture et des pierres de corniches de l'arase, en équilibre instable, afin éviter les chutes de matériaux. La mise en œuvre de l'échafaudage intérieur et l'étalement des planchers est intervenu ultérieurement après le dégagement des sols en pavés de terre cuite, partiellement effondrés par des galeries de lapins (figure 3).

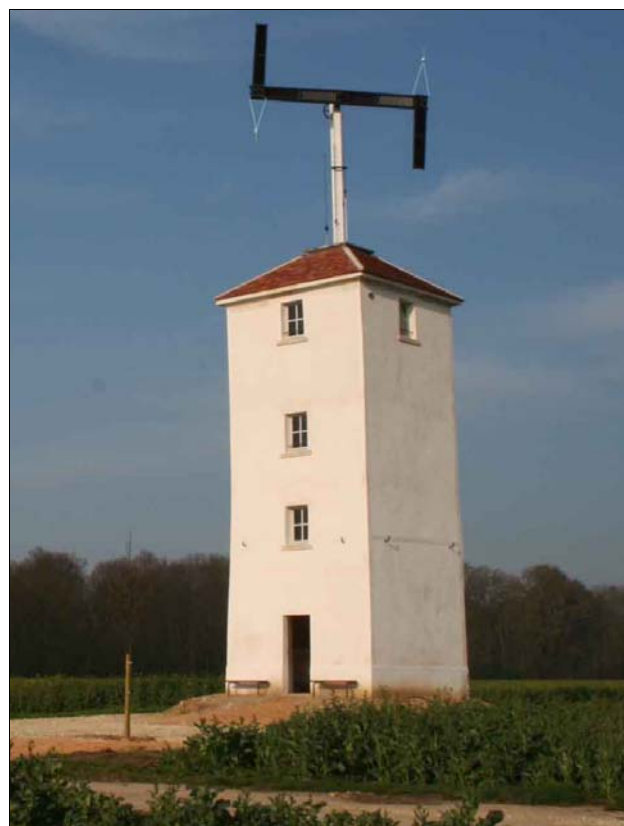
FIG. 2 – Tour du télégraphe du Trou d'Enfer, après les travaux (avril 2008).

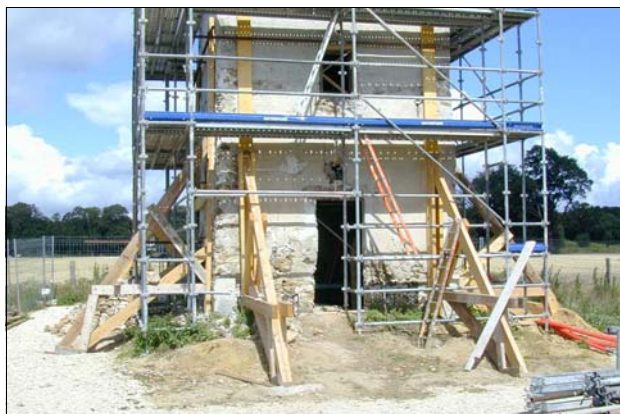
FIG. 3 – Installation de l'échafaudage (juillet 2007).

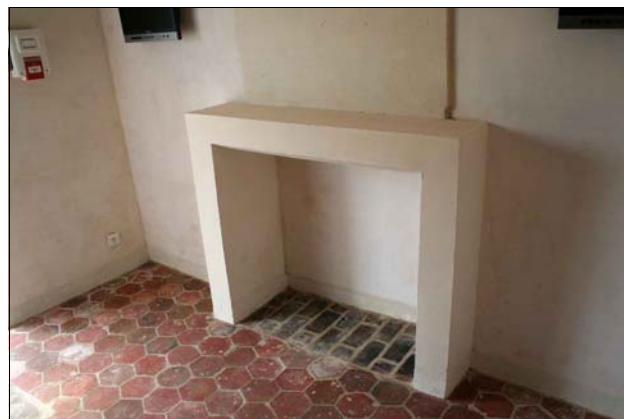
FIG. 4 – Vue intérieur du rez-de-chaussée, après les travaux (avril 2008).

Le foyer de la cheminée et la légère saillie intérieure du conduit ont été restaurés (figure 4). Seul l'intérieur du conduit a été conforté par un remplissage en moellons de meulières. Les quatre baies de la façade sud-ouest ouvertes en 1853 ont été rebouchées mais celle de la façade nord-est, au dernier niveau et créée aussi en 1853, a été conservée afin de maintenir la vue du paysage vers la ferme du Trou d'Enfer. Après la dépose des planchers à chaque niveau, un chaînage périphérique intérieur a été réalisé pour conforter l'ensemble de la structure et servir d'appuis aux nouvelles solives en chêne.

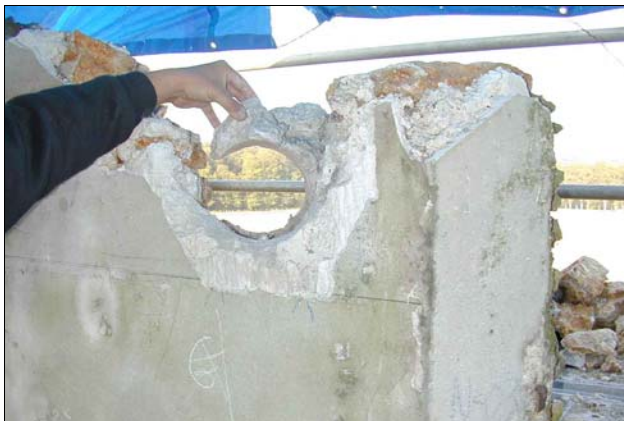
Cependant, sur chacune des orientations, il a été constaté deux empreintes distinctes se chevauchant parallèlement à 5 cm d'écart. Ces deux empreintes indiquent une modification ultérieure sur chaque orientation. Pour déterminer la dernière orientation utilisée, il a été déduit que les boîtes à lunettes d'origine, sont celles dont la trace d'enduit conservé correspond à un coulis de plâtre. Ce coulis ne pouvant être réalisé qu'à la construction du mur. La deuxième trace de boîte à 5 cm de décalage est scellée beaucoup plus grossièrement. Elle correspond à un scellement au mortier mis en place alors que le mur est déjà construit. C'est cette correction, que nous avons conservée, laissant supposer que la dernière modification était la bonne.

Lunette vers les Clayes-sous-Bois : l'empreinte d'origine est à 1,45 m du plancher, la lunette rectifiée est à 1,53 m (figure 5). Lunette vers le Mont-Valérien : l'empreinte d'origine est à 1,55 m et à 1,50 m pour la lunette rectifiée.

FIG. 5 – Empreinte de la boîte à lunette ouest, pendant les travaux (septembre 2007).

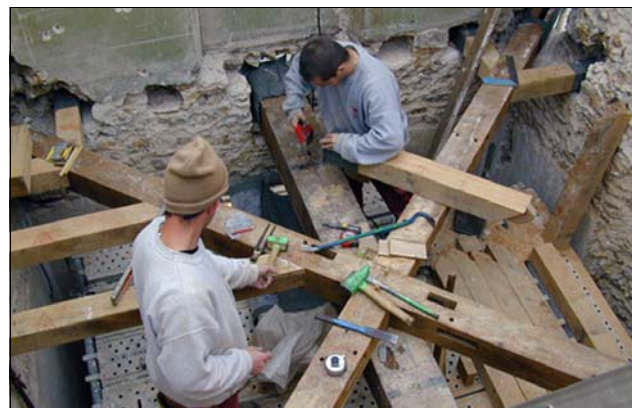
Les solives de planchers en sapin de 55 x 130 mm avec un entraxe de 450 mm sont de section insuffisante malgré la faible portée de 3,20 m. Le choix retenu a été la mise en œuvre de solives chêne de 120 x 120 mm encastrées dans les murs sur une profondeur minimale de 20 cm et reposant sur le chaînage du maçon. L'entraxe de 450 mm a été maintenu. La section des bois des pieds d'arbalétriers encore en place a permis de déterminer la section des bois pour l'ensemble de la charpente d'origine. Les assemblages par tenons et mortaises étant toujours réalisés dans le même plan.

FIG. 6 – Pose du plancher de la salle de manipulation (juillet 2007).

Pour le plancher du dernier niveau, susceptible de recevoir plusieurs visiteurs, la section du sommier de soutien de la croix de Saint-André de 200 x 240 mm à l'origine a été majorée à 250 x 250 mm. La section des bois de la croix est restée la même : 160 x 160 mm. Le descellement des pieds d'arbalétriers et la création d'une ouverture traversante de la maçonnerie à chaque angle a permis la repose de la croix de Saint-André par l'extérieur (figure 6).

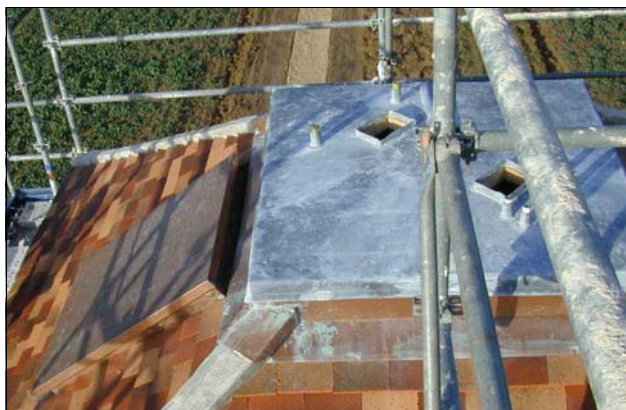
FIG. 7 – Toiture de la tour en cours de travaux (décembre 2007).

Quelques déchets de tuiles ont été récupérés sur l'arase des murs permettant de connaître le coloris de la couverture de ton ocre jaune à rouge brun. La couverture a été refaite avec des tuiles de formats 160/270 mm avec les quatre arêtiers soulignés par un cordon de mortier de chaux. Le croisillon supérieur, autour du mâ-t-montant, est recouvert de plomb

avec des relevés de 15 cm sur les pieds du mât et 5 cm sur les passages de câbles. La trappe de sortie recouverte de cuivre de couleur brun a été disposée à l'aplomb de l'escalier d'accès à la chambre de manipulation (figure 7).

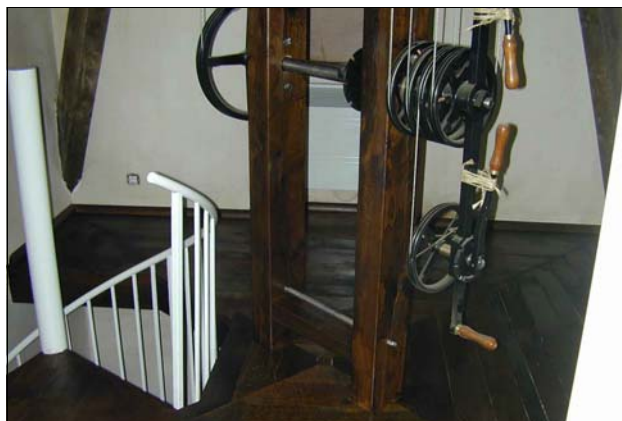
FIG. 8 – Escalier (avant peinture) et appareil en cours d'installation (février 2008).

La suppression des échelles de meuniers au profit d'escaliers avec mains courantes, hauteur de marche de moins de 17 cm et giron réglementaire de 28 cm minimum est la grande modification de l'aménagement intérieur. Cette solution était rendue obligatoire pour l'accueil du public. L'accès à la chambre de manipulation, au dernier niveau, a été réalisé avec un escalier hélicoïdal de 60 cm de largeur de passage. Il passe entre les deux bras de la croix de Saint-André et est légèrement encastré dans l'épaisseur de l'ancien conduit de fumée. Cette faible largeur d'escalier a été acceptée par dérogation par le service départemental d'incendie et de secours (SDIS) pour permettre le fonctionnement et les démonstrations de manipulations (figure 8).

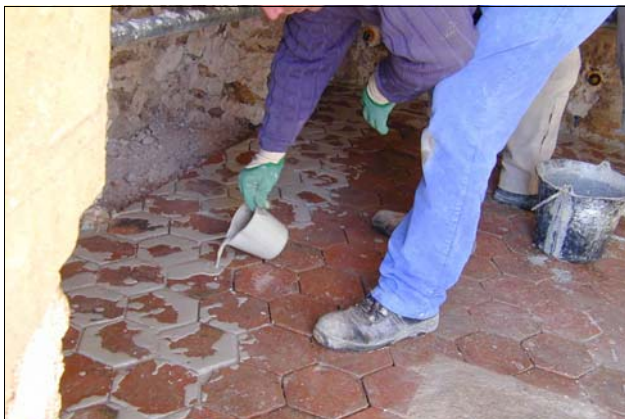
La moitié des pavés hexagonaux de terre cuite de 16 cm était encore en place. Ces pavés étaient posés sur la terre sablonneuse avec un mortier de chaux de 4 cm d'épaisseur. Pour la restauration de ce pavage, une chape de mortier de chaux de 10 cm d'épaisseur a été réali-

FIG. 9 – Sol du rez-de-chaussée en cours de travaux (novembre 2007).

sée en utilisant des pavés identiques à l'existant (figure 9). Dans l'axe de la porte, une pierre calcaire conservée de 33 x 33 cm repose à 1 m du seuil : elle servait probablement à la coupe des bûches. De même le sol du foyer de la cheminée qui était fait de briques 5/11/22 posé à plat et en alignement avec les jambages a aussi été refait en employant les éléments d'origine.

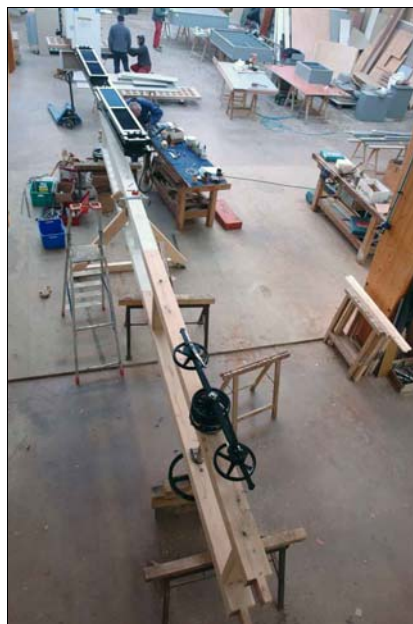
FIG. 10 – Montage du télégraphe (décembre 2007).

Le mécanisme a donc été préparé et construit en ateliers (figure 10). Le mât-montant de 7,50 m, le régulateur et les indicateurs ont été fabriqués par le charpentier pendant que le métallier façonnait les pièces métalliques. Les deux entreprises concernées avaient déjà l'expérience de ce travail si particulier pour avoir réalisé le mécanisme de Saint-Marcen en Ille-et-Vilaine. Cependant l'intervention de Michel Ollivier, avec la fourniture de compléments

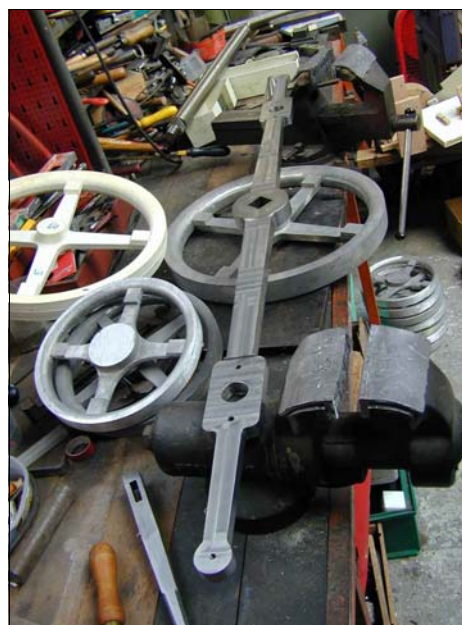
FIG. 11 – Fabrication des pièces métalliques (octobre 2007).

d'information aux plans du modèle à poulies métalliques, a été primordial dans les choix des matériaux employés, des détails de fabrication et les réglages et passages des cordes. Seule la nature du métal des poulies restait inconnue. La proposition d'E. Allizy, métallier, de les réaliser en fonte d'aluminium a été acceptée pour ses qualités de solidité et d'esthétisme (figure 11).
